# Ausreißversuche Sigibolts

21. Jun. 2007

*Florian Hellberg, Chris Semmel  
DAV Sicherheitsforschung*

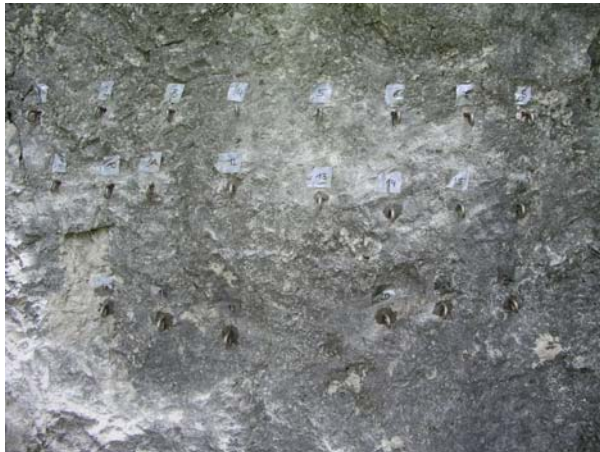
*Bild 1: 22 gesetzte Sigibolts in Kochel*

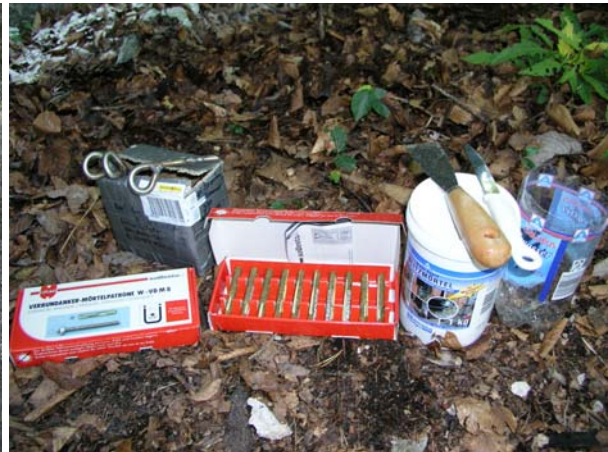
*Bild 2: Haken und Setzutensilien*

Bei den Haken handelt es sich um die uns von Albert Precht zugesandten Exemplare. Elf davon wurden mit Glasmörtelpatronen W-VD M8 von Würth (Links und Mitte im Bild 2) und elf mit dem schnellhärtenden Fertigmörtel Biber Rapid der Firma Avenarius Agro (rechts im Bild 2) gesetzt. Die Löcher wurden, entsprechend der Vorgabe vom Setzter, mit einem 10 mm Bohrer auf eine Tiefe von 80 mm gebohrt. Die Bohrlöcher sind vor dem Setzen viermal ausgeblasen und dazwischen dreimal ausgebürstet worden. Zu Versuchszwecken wurden zwei Bohrlöcher nicht gereinigt um den Einfluss auf die Festigkeit abschätzen zu können.

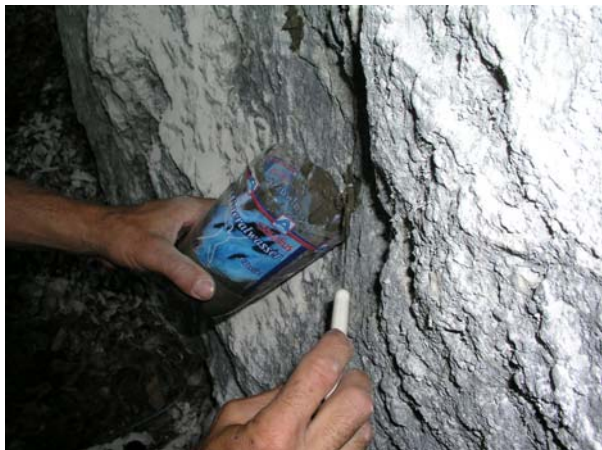
Bei den mit Biber Rabid Mörtel gesetzten Haken, ist der Mörtel in einem Gefäß Biber Rabid/Wasser im Verhältnis 4/1 gemischt und mit einem Spachtel in das Bohrloch geschmiert worden (Siehe Bild 3).

Bild 3: Verarbeitung des Biber Rapid Mörtels

Die Untersuchung zeigt, dass der Mörtel keine ausreichende Festigkeit für Bohrhaken aufweist. Alle Haken wiesen eine Bruchlast unter 7 KN auf, wobei 5 von 11 Haken sogar weniger wie 3 KN hielten. Bei axialer Krafteinleitung hätte mit großer Wahrscheinlichkeit keiner der Haken einen Sturz gehalten.

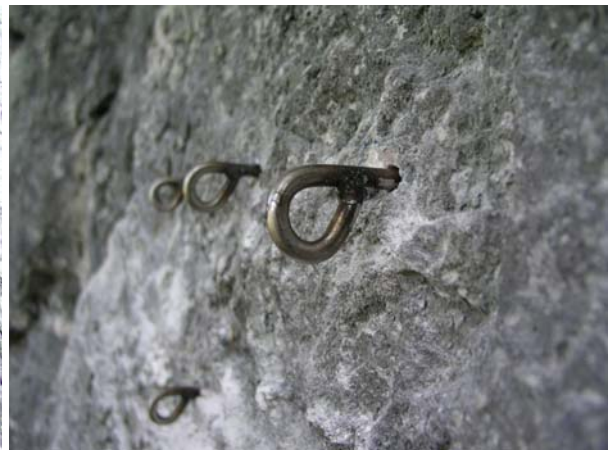
Bild 4: Hakenüberstand (Hebel)

Der systematische Setzfehler zeigt sich in der starken Streuung der Festigkeiten. Der zu kleine Bohrlochdurchmesser führt zu einer unzureichenden Vermischung von den Komponenten der Glasmörtelpatrone. Bei allen Proben mit sehr geringer Festigkeit waren immer noch unabgebundene Mörtelkomponenten am Schaft zu finden. Durch den zu engen Randspalt um den Hakenschaft kann der Haken beim Eintreiben weder gedreht werden, noch können die Komponenten sich ausreichend vermischen und den Schaft umschließen. Dass der Mörtel an den Grund des Bohrlochs gezwungen wird, erklärt auch warum der Haken sich nicht, oder nur schwer, komplett ins Bohrloch einschlagen lässt. Dieser Hebel wird sich bei einer radialen Belastung ebenfalls in einer Festigkeitsreduzierung bemerkbar machen.

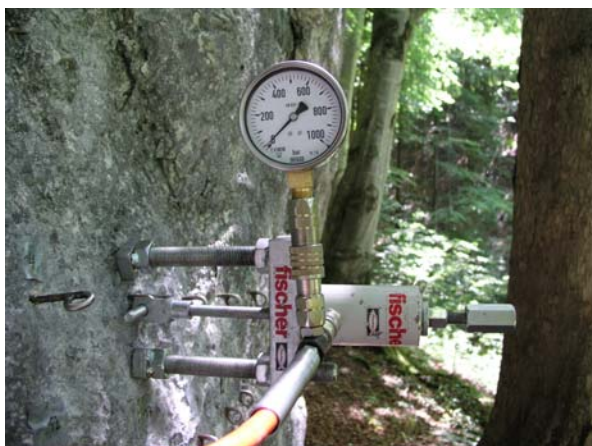
Wie im Bild 5 zu sehen, ist dann mit einer Hydraulikpresse die Bruchfestigkeit der Haken in axialer Zugrichtung bestimmt worden. Die Kraft wurde hierbei kontinuierlich bis zum Ausbruch des Hakens erhöht und die maximal aufgebrachte Zugkraft gemessen.

Bild 5: Hydraulikpresse für axiale Zugrichtung
