**„Sigibolt“ - Zusammenfassung der Auszugsergebnisse
in der Route „Maiandacht“ im Hochköniggebiet**

23.Juli.2007

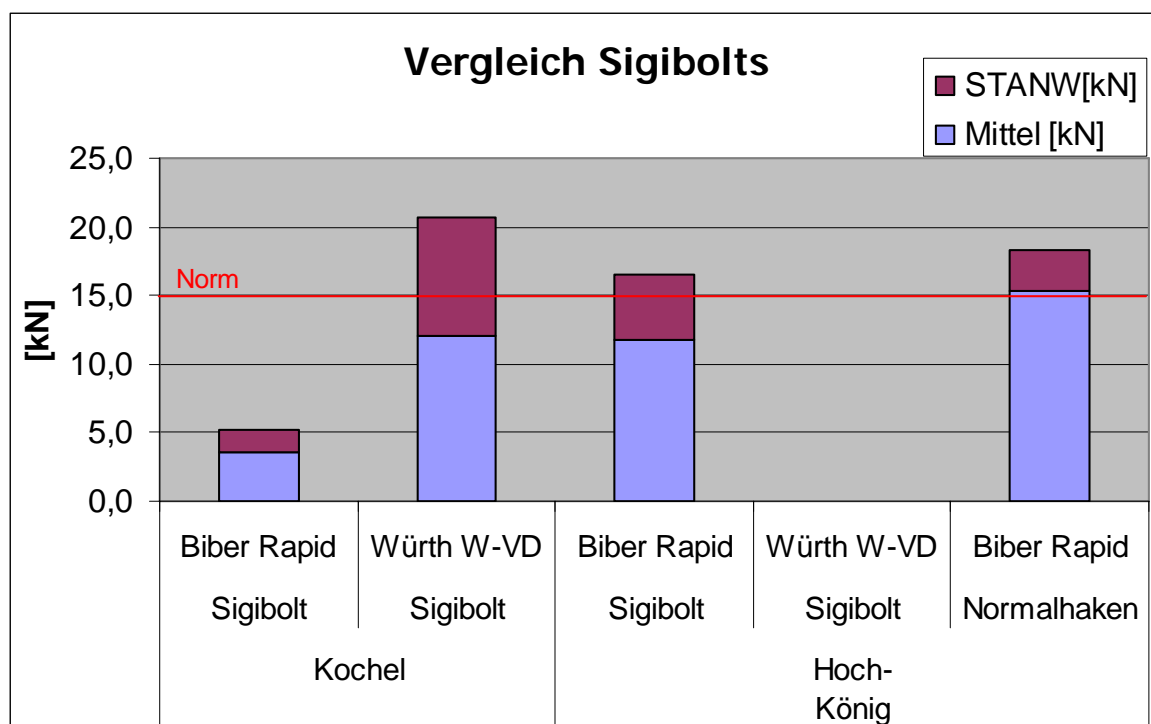
Vergleich der mittleren Standardabweichungen Sigibolts

Auffällig ist, dass die Festigkeitswerte gegenüber mechanischen normkonformen Systemen (z.B. Expressankern) stark streuen und somit keine zuverlässige Einschätzung der Haken zulassen.

ORT:	HAKEN	MÖRTEL	Mittel [kN]	STANW[kN]	min. Festigkeit [kN]	Anzahl
Kochel	Sigibolt	Biber Rapid	3,6	1,6	1,3	11
	Sigibolt	Würth W-VD	12,0	8,6	1,3	11
Hoch-König	Sigibolt	Biber Rapid	11,7	4,9	4,0	15
	Sigibolt	Würth W-VD	0	0	0	0
	Normalhaken	Biber Rapid	15,3	3,0	10,6	6
